案例：许昌某环保科技有限公司涉嫌未取得排污许可证擅自排放污染物案

【案件办理单位】许昌市生态环境综合行政执法支队

【主要违法行为】未取得排污许可证违法倾倒堆放的污泥（泥饼）和堆放的生产原料（炉渣）。

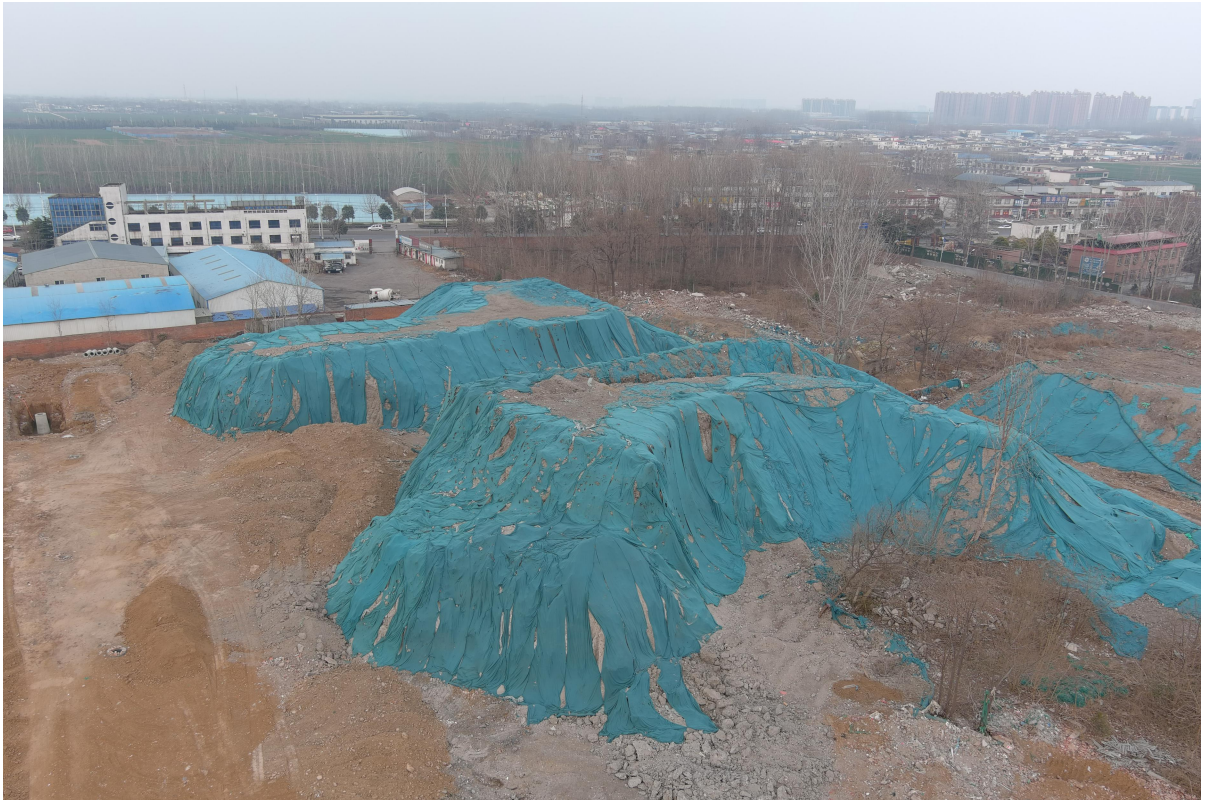
经查，该公司在未取得《排污许可证》的情况下，擅自将4万立方米左右的污泥和200吨左右的泥饼堆放许信高速公路出口处位置和其车间西南侧，没有按照《一般工业固体废物贮存和填埋污染控制标准》（GB18599-2020）相关规定采取有效的生态环境保护措施；在许昌某环保能源有限公司东侧魏都区正在修建的丁香路北侧堆放大量生产原料炉渣，在许昌正和源物资有限公司厂

院西北侧堆放生产原料炉渣，上述堆放处均简单部分覆盖，没有按照《一般工业固体废物贮存和填埋污染控制标准》（GB18599-2020）相关规定采取有效的生态环境保护措施。

正在修建的丁香路北侧堆放大量生产原料炉渣

最终经调查，认定该企业上述行为涉嫌违反了《排污许可管理条例》第二条：“依照法律规定实行排污许可管理的企业事业单位和其他生产经营者（以下称排污单位），应当依照本条例规定申请取得排污许可证；未取得排污许可证的，不得排放污染物”的规定。依据《河南省生态环境行政处罚裁量基准》，对该企业给予58万元的行政处罚，并责令企业对存在的环境问题限期整改到位。

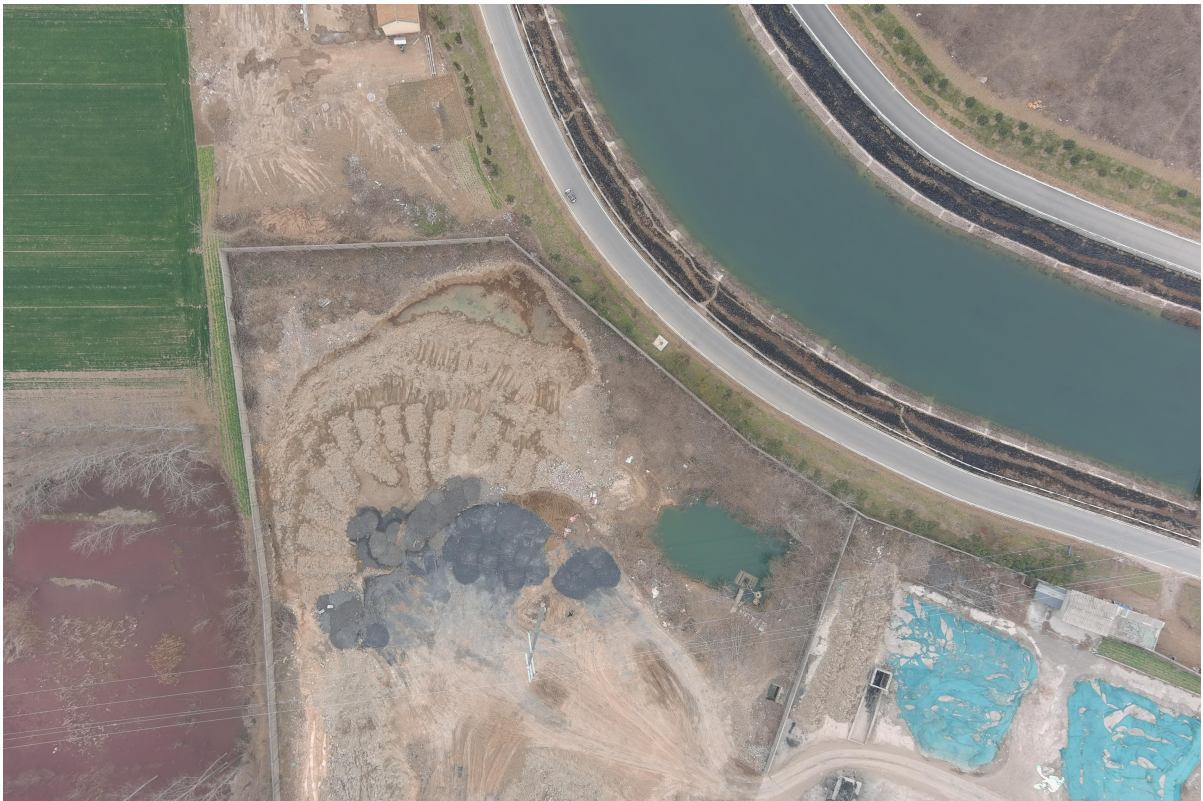
企业周边倾倒堆放的固体废物
