禹州市委托第三方查处华某某擅自处置危废案

案情简介：

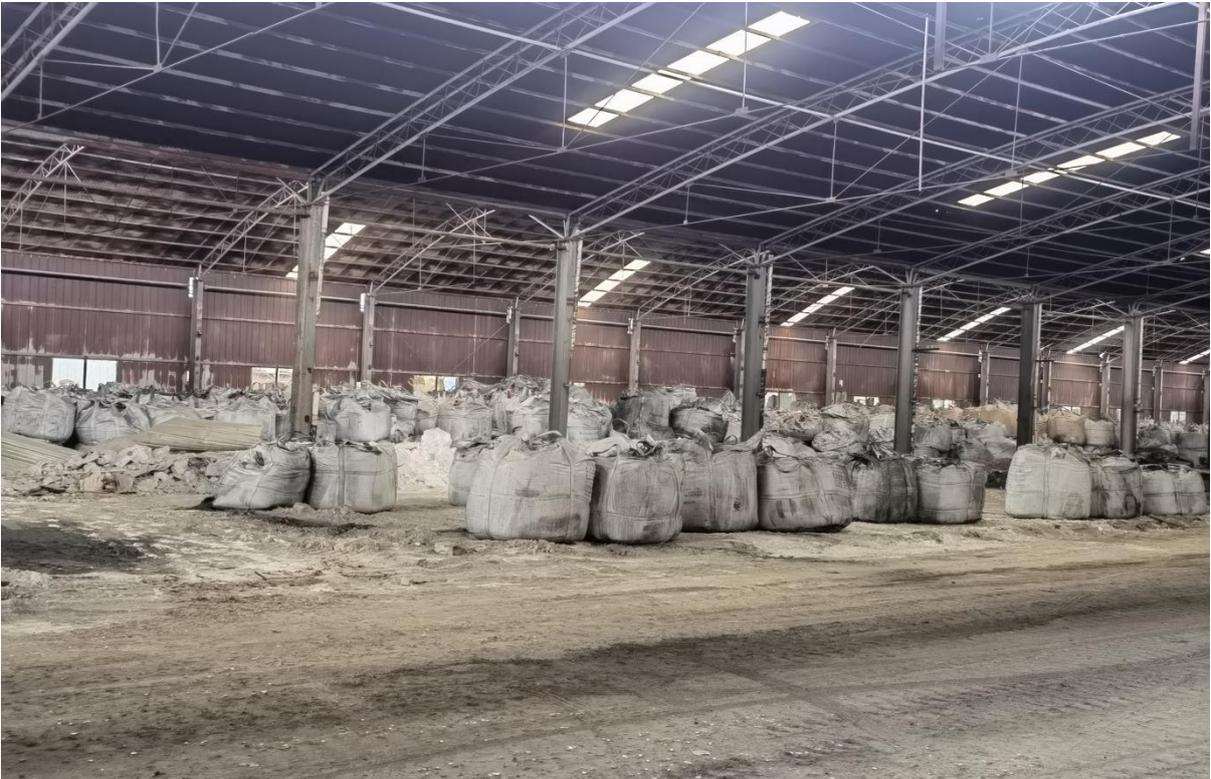
现场取证照片

2022年4月13日上午，许昌市生态环境局禹州分局执法人员在禹州市夏都办排查“散乱污”时，排查至一处废旧厂房里，发现该厂院内堆放有大量不明固体废物。经查，该厂院是2019年破产倒闭的原西联陶瓷有限公司的一处废弃车间，该车间位于厂区北侧，呈东西向，车间内部靠西南部位堆放、贮存大量装有疑似废铝灰的吨包，地面散落有大量粉状物，上面有车胎反复碾压的痕迹，疑似装运过程中洒落导致的积尘。该公司北侧车间由于年久失修，车间周围围挡和顶部已经生锈，多处已经破损，不能满足防雨要求，车间内地面的雨水导流沟内有部分残留雨水和粉状物混在一起，现场弥漫刺鼻气味。
