## 涉嫌非法加工倾倒含重金属废水典型案例——

### 许昌市鄢陵县马栏镇议台村王某某镀锌案

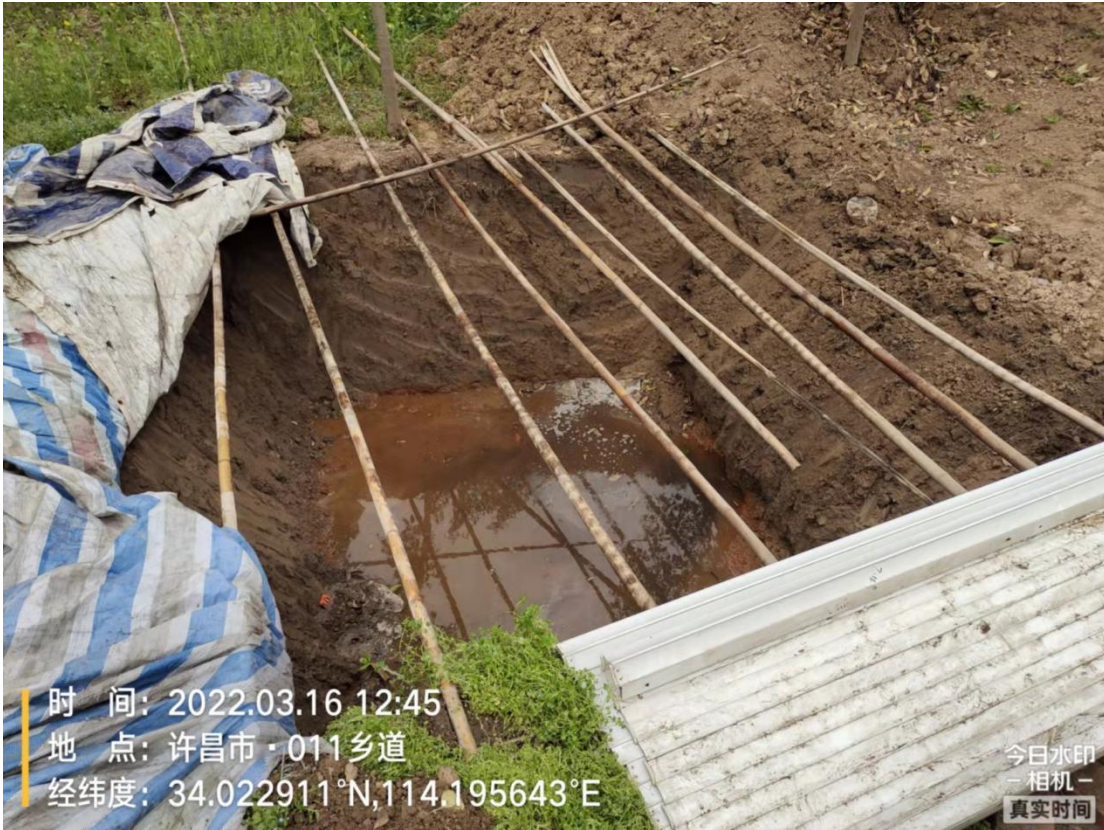
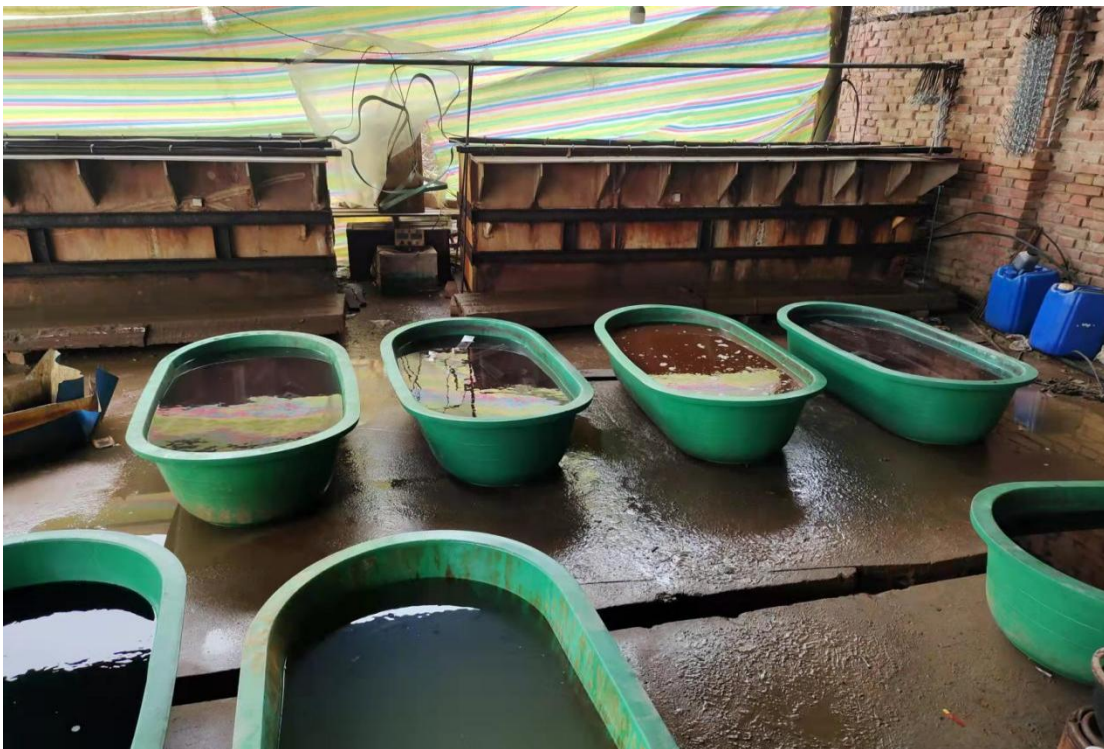
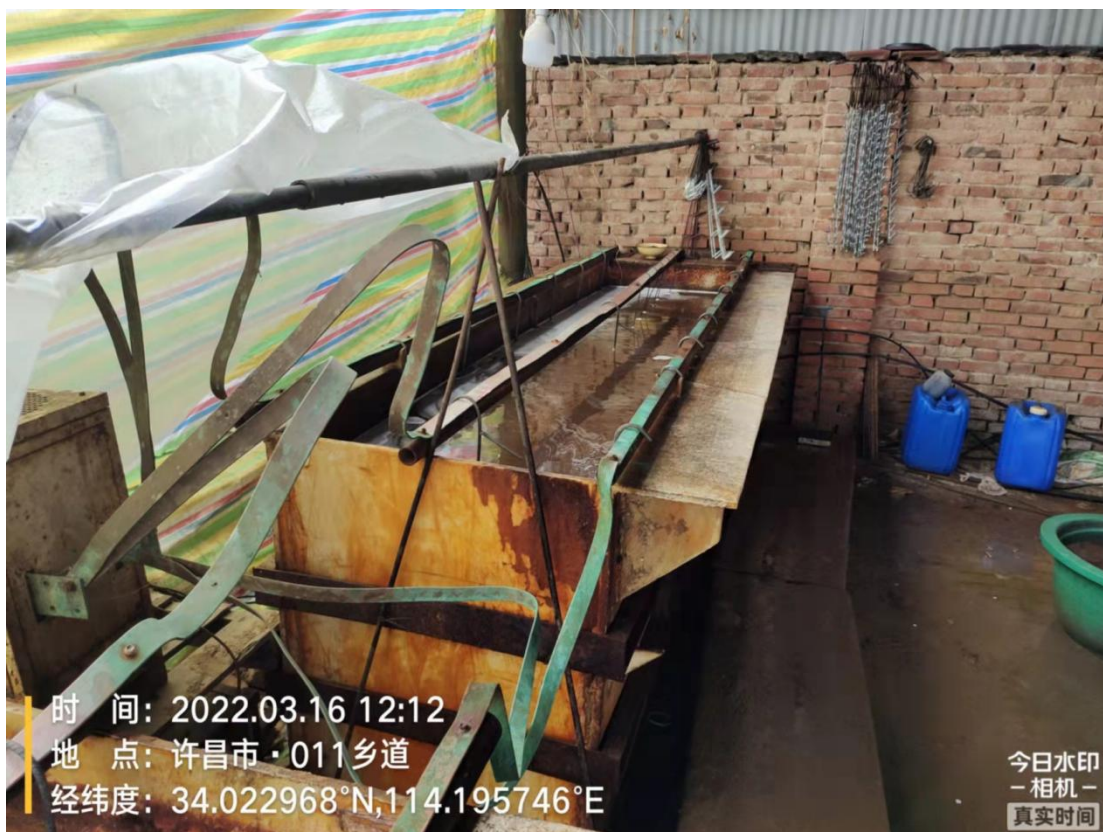
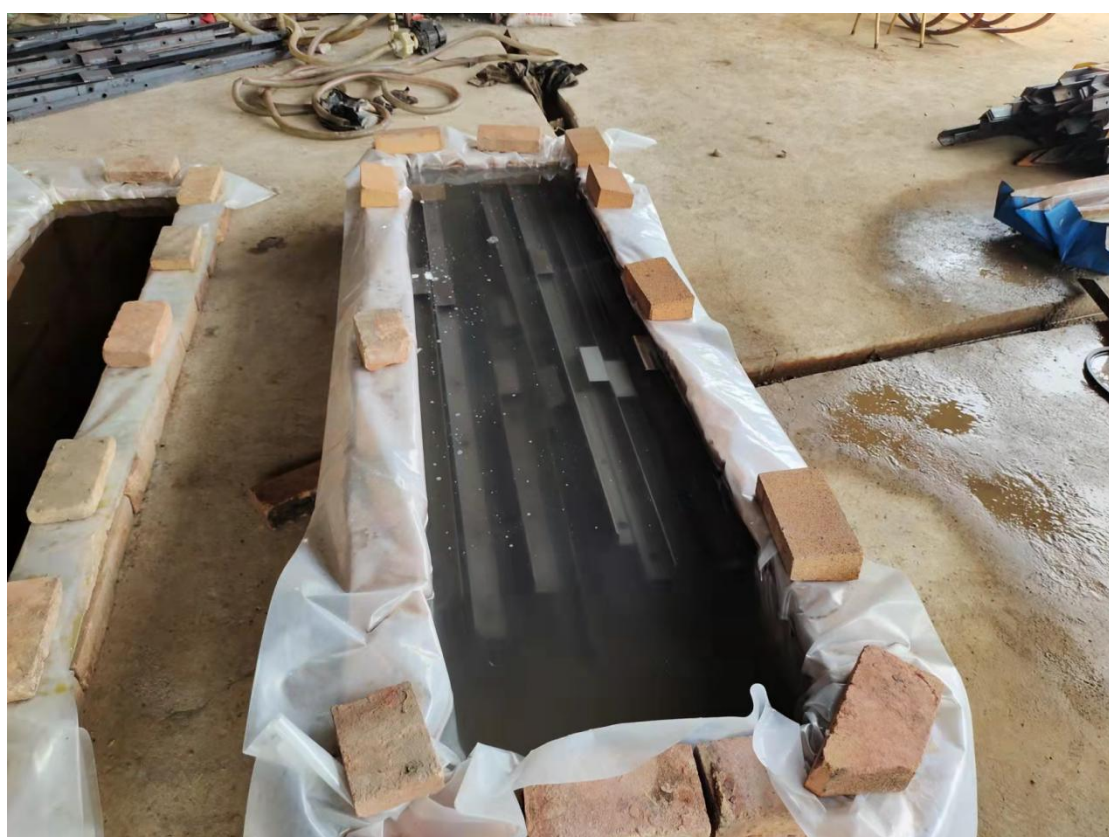
经调查，该作坊位于马栏镇议台村工业路路南王某某废旧厂院内，占地1亩，大门朝北，院内有红瓦房3间、占地面积100m<sup>2</sup>，其中一间是厨房，位于最西边，东间两间是住宿。钢构厂房2间（一间东西结构、一间南北结构）。南北结构厂房内北侧有两个镀锌池（约3米长80厘米宽），分别东西摆放，池内有锌板29块、铁构件长2个、短12个。镀锌池南侧有8个塑料大盆，大盆内存有暗栗色液体，有3个工人正在工作，生产过程中产生的废液，经地面切槽20厘米宽无三防措施的水沟流入西边土坑（约3米长3米宽1.5米深）内，土坑内存有积液，坑内积液呈黄色有刺

鼻气味、土壤呈暗栗色，坑内无防渗措施。厂房内有吨桶5个，无标识蓝色塑料桶3个，砖砌池2个内趁塑料布（东西结构）里面有铁构件，液体呈褐色，厂区车间有水泵1台，厂房外北面有水井1眼、内有水泵连带白色PE塑料管子延伸到厂房内无三防措施的地面切槽水沟旁，厂房内有氯化钾5袋，奥邦牌三价铬1件，半成品铁构件二堆、成品铁构件一堆，厂房外有成品铁构件二堆。经检查初步认定为镀锌作坊。

因为厂区无业主，现场仅有三名操作人员，执法人员决定依法对社区工作人员进行询问调查，并立即委托河南叁点壹肆检测技术有限公司，对该厂房内渗坑里的土壤和水进行现场采样检测。3月18日第三方出具了检测报告，结果显示渗坑废水检测污染物种类及浓度：PH值为3.5、锌340mg/L、总铬8.78 mg/L、镍0.45 mg/L、镉0.07 mg/L、铜0.48 mg/L，重金属浓度严重超过《电镀污染物排放标准》(GB21900-2008)，执行标准PH值6-9、锌1.5mg/L、总铬1.0 mg/L、镍0.5 mg/L、镉0.05 mg/L、铜0.5 mg/L，其中锌最高超标倍数226.6倍、总铬最高超标倍数8.78倍，镉最高超标1.4倍。按照《关于办理环境污染刑事案件适用法律若干问题的解释》第一条第四项、第五项，应当认定为“严重污染环境”。
