许昌市生态环境执法大练兵工作简报

重拳出击 保障群众环境权益

——许昌市生态环境局鄢陵分局依法查处镀锌案

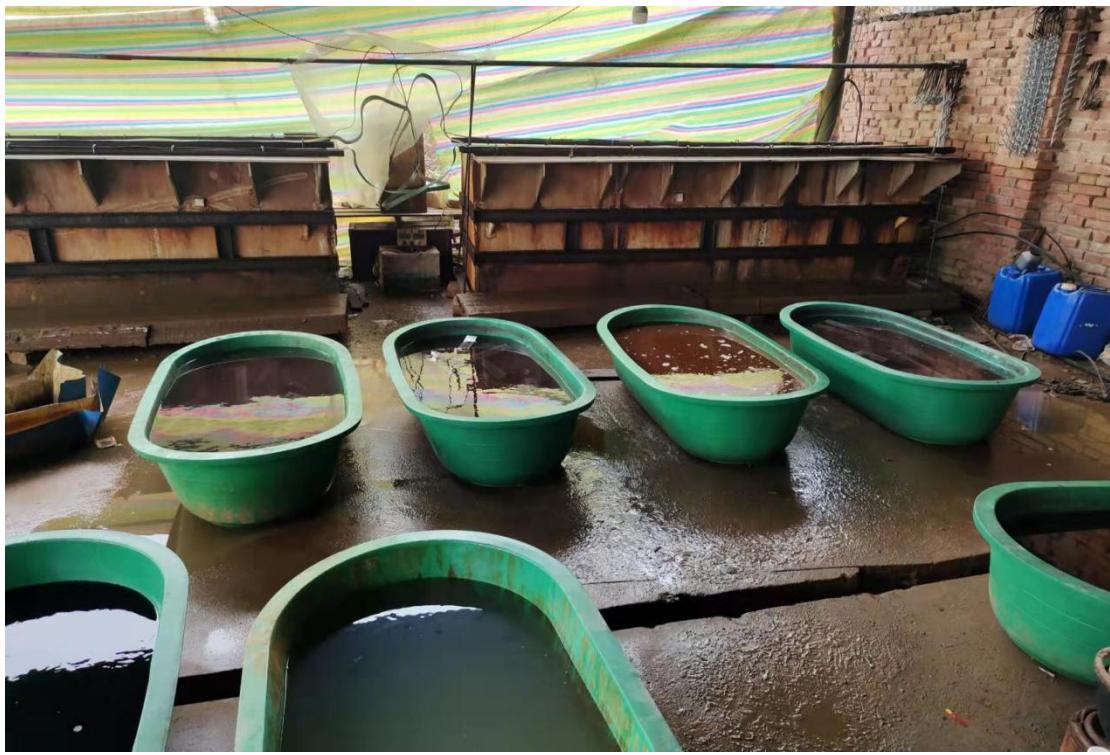
经调查，该作坊位于马栏镇议台村工业路路南王红亭废旧厂院内，占地1亩，大门朝北，院内有红瓦房3间、占地面积100m²，其中一间是厨房，位于最西边，东间两间是住宿。钢构厂房2间（一间东西结构、一间南北结构）。南北结构厂房内北侧有两个镀锌池（约3米长80厘米宽），分别东西摆放，池内有锌板29块、铁构件长2个、短12个。镀锌池南侧有8个塑料大盆，大盆内存有暗栗色液体，有3个工人正在工作，生产过程中产生的废液，经地面切槽20厘米宽无三防措施的水沟流入西边土坑（约3米长3米宽1.5米深）内，土坑内存有积液，坑内积液呈黄色有刺鼻气味、土壤呈暗栗色，坑内无防渗措施。厂房内有吨桶5个，无标识蓝色塑料桶3个，砖砌池2个内趁塑料布（东西结构）里面有铁构件，液体呈褐色，厂区车间有水泵1台，厂房外北面有水井1眼、内有水泵连带白色PE塑料管子延伸到厂房内无三防措施的地面切槽水沟旁，厂房内有氯化钾5袋，奥邦牌三价铬1件，半成品铁构件二堆、成品铁构件一堆，厂房外有成品铁构件二堆。经检查初步认定为镀锌作坊。

现场查处的部分生产设备

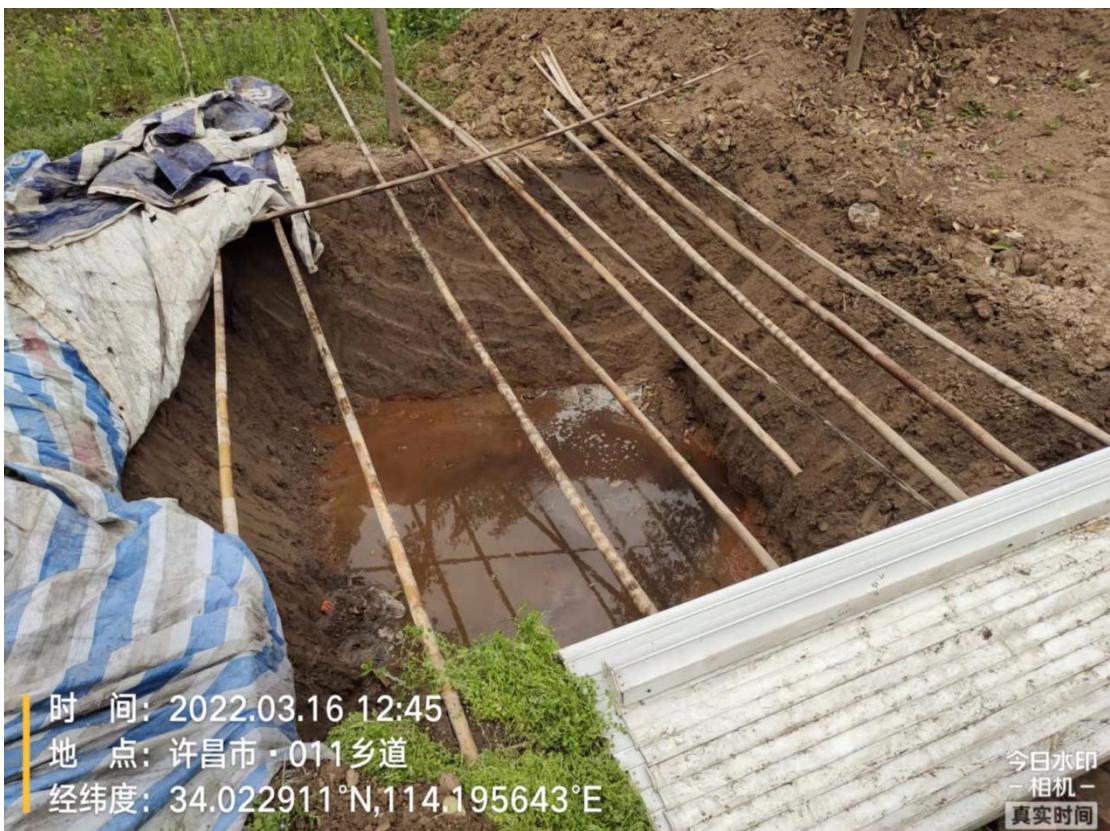
3月18日第三方出具了检测报告，结果显示渗坑废水检测污染物种类及浓度：PH值为3.5、锌340mg/L、总铬8.78 mg/L、镍0.45 mg/L、镉0.07 mg/L、铜0.48 mg/L，重金属浓度严重超过《电镀污染物排放标准》（GB21900-2008），执行标准PH值6-9、锌1.5mg/L、总铬1.0 mg/L、镍0.5 mg/L、镉0.05 mg/L、铜0.5 mg/L，其中锌最高超标倍数226.6倍、总铬最高超标倍数8.78倍，镉最高超标1.4倍。按照《关于办理环境污染刑事案件适用法律若干问题的解释》第一条第三项、第五项，应当认定为“严重污染环境”。

镀锌废水直接向渗坑内排放

质，涉嫌环境污染犯罪的行为违反了《中华人民共和国环境保护法》第四十二条第四款、依据《最高人民法院、最高人民检察院关于办理环境污染刑事案件适用法律若干问题的解释》的有关规定，遂于2022年3月25日向鄢陵县公安局移交了案卷材料，公安部门拟依法追究嫌疑人的刑事责任，目前此案件公安部门正在办理中。
