# 襄城县王庄加油站 未正常使用油气回收装置案

## 【案情简介】

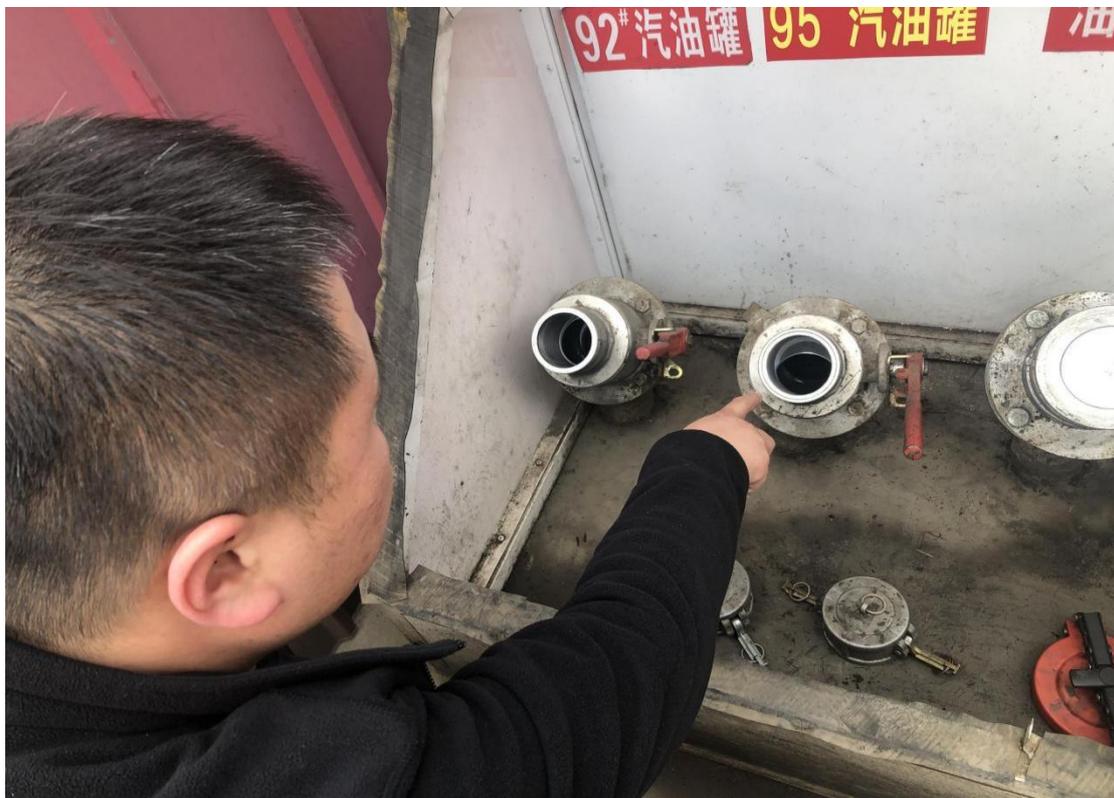
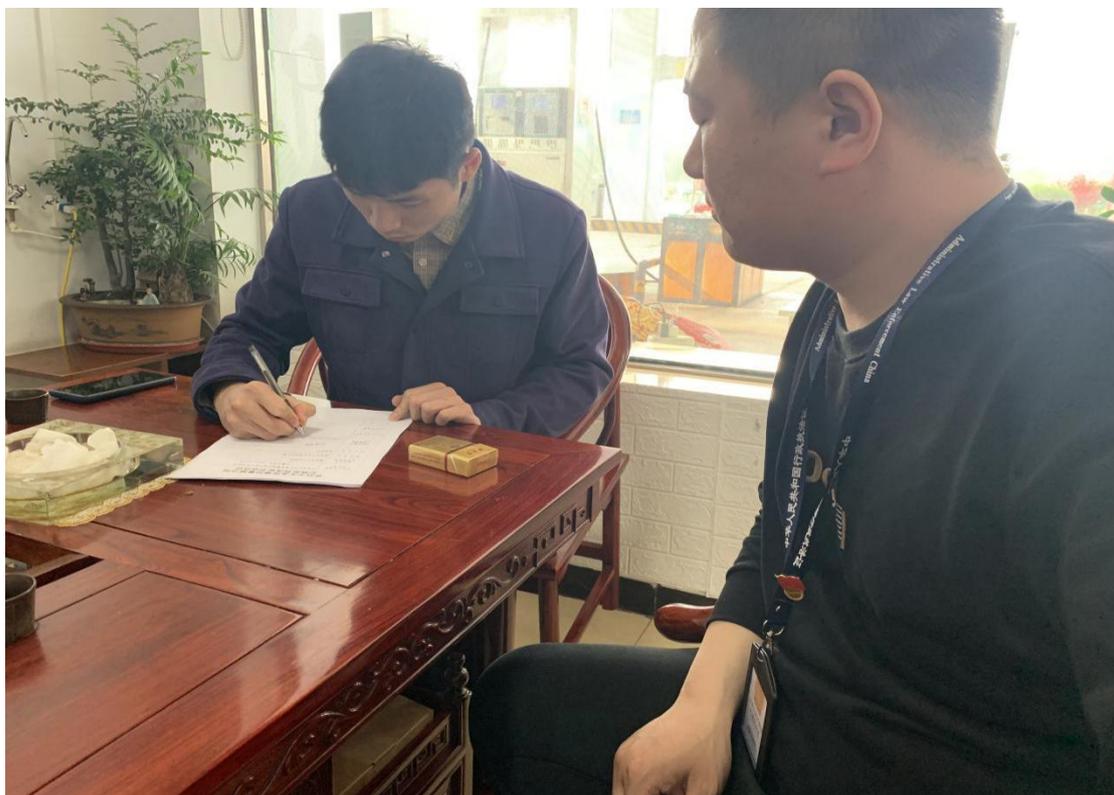
2021 年 4 月 7 日，许昌市生态环境局襄城综合行政执法人员对该加油站进行 VOCs 专项检查。现场调取卸油口监控视频记录、现场对油气回收装置及卸油口检查，发现该加油站 92#、95#汽油储油罐卸油口未密闭，未按照国家有关规定安装油气回收装置并保持正常使用。该加油站上述行为违反了《中华人民共和国大气污染防治法》第四十七条第二款之规定。

依据《中华人民共和国大气污染防治法》第一百零八条第四项，参照《河南省生态环境行政处罚裁量基准适用规则（修订）》，结合当事人违法过错、违法行为的性质、情节以及社会危害程度、无加重或减轻处罚情形，适用《河南省生态环境行政处罚裁量基准》中的专项处罚裁量基准（二）大气污染防治类表 19，对该加油站处以：1、责令改正违法行为；2、罚款人民币 65000 元整的行政处罚。目前，该案件已办结。
